## ΑΝΑΚΟΙΝΩΣΗ ΓΙΑ ΕΠΙΚΙΝΔΥΝΑ ΠΡΟΪΟΝΤΑ

(ΚΜΕ/12)

ΤΜΗΜΑ ΕΠΙΘΕΩΡΗΣΗΣ ΕΡΓΑΣΙΑΣ  
ΥΠΟΥΡΓΕΙΟ ΕΡΓΑΣΙΑΣ ΚΑΙ  
ΚΟΙΝΩΝΙΚΩΝ ΑΣΦΑΛΙΣΕΩΝ

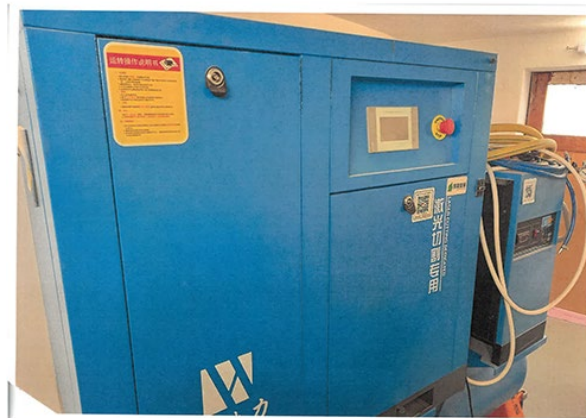
## 2. Αεροσυμπιεστής κινεζικής προέλευσης

Λόγω της έλλειψης σύνδεσης μετασχηματιστή στο κύκλωμα προστασίας και του εσφαλμένου σχεδιασμού του κινητήρα συμπιεστή, ο χρήστης μπορεί να υποστεί ηλεκτροπληξία. Δεν υπάρχει κύριος αεροθάλαμος και λείπει η τεχνική τεκμηρίωση και τα διαγράμματα καλωδίωσης που επιτρέπουν ασφαλή χειρισμό κατά τη διάρκεια της συντήρησης, αυξάνοντας τον κίνδυνο τραυματισμού.

Το προϊόν δεν συμμορφώνεται με τις απαιτήσεις της Οδηγίας για τα μηχανήματα ούτε με τα ευρωπαϊκά πρότυπα EN 1012-1, EN ISO 12100, EN ISO 60204-1 και EN ISO 4414.

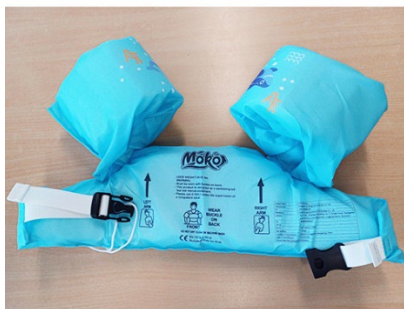
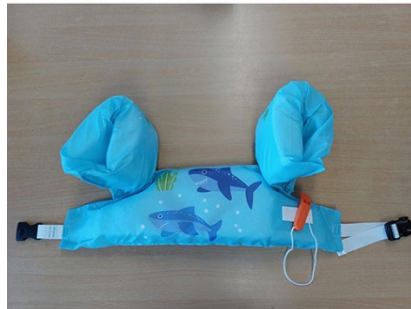
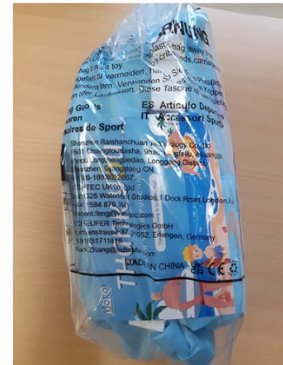
### 1. Γιλέκο κολύμβησης κινεζικής προέλευσης

Υπάρχει κίνδυνος πνιγμού, καθώς το προϊόν δεν είναι επαρκώς ορατό στο νερό και δεν διαθέτει τις απαραίτητες προειδοποιήσεις σχετικά με την ενεργό εποπτεία.

Το προϊόν δεν συμμορφώνεται με τις απαιτήσεις του Κανονισμού για τα μέσα ατομικής προστασίας ούτε με το ευρωπαϊκό πρότυπο EN 13138-1.

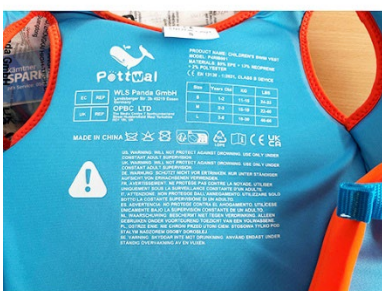
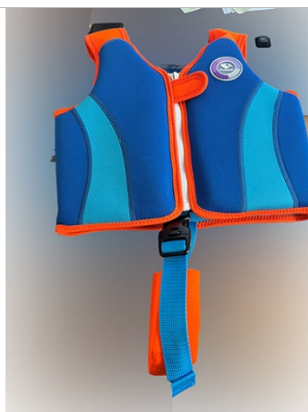
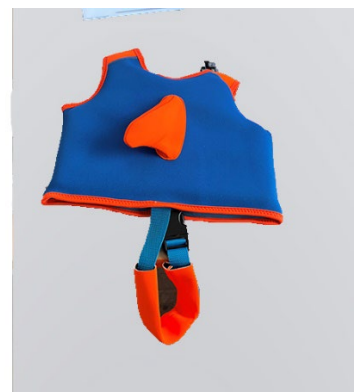
## 2. Γιλέκο κολύμβησης (για παιδιά) κινεζικής προέλευσης

Υπάρχει κίνδυνος πνιγμού, καθώς το προϊόν μπορεί να ωθήσει το κεφάλι του παιδιού σε μειονεκτική θέση ή κάτω από το νερό. Επιπλέον, το προϊόν στερείται των απαραίτητων προειδοποιήσεων και οδηγιών χρήσης.

Το προϊόν δεν συμμορφώνεται με τις απαιτήσεις του Κανονισμού για τα μέσα ατομικής προστασίας ούτε με το ευρωπαϊκό πρότυπο EN 13138-1.

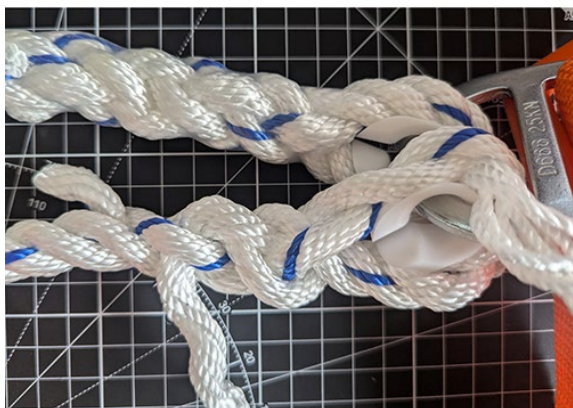
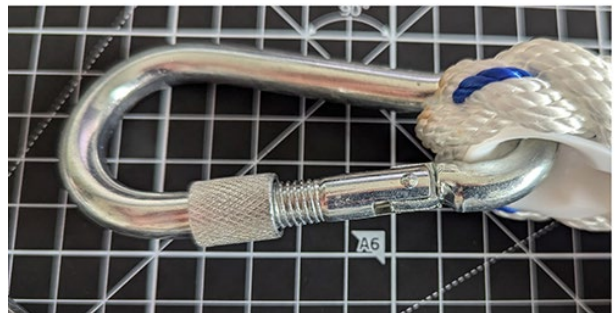
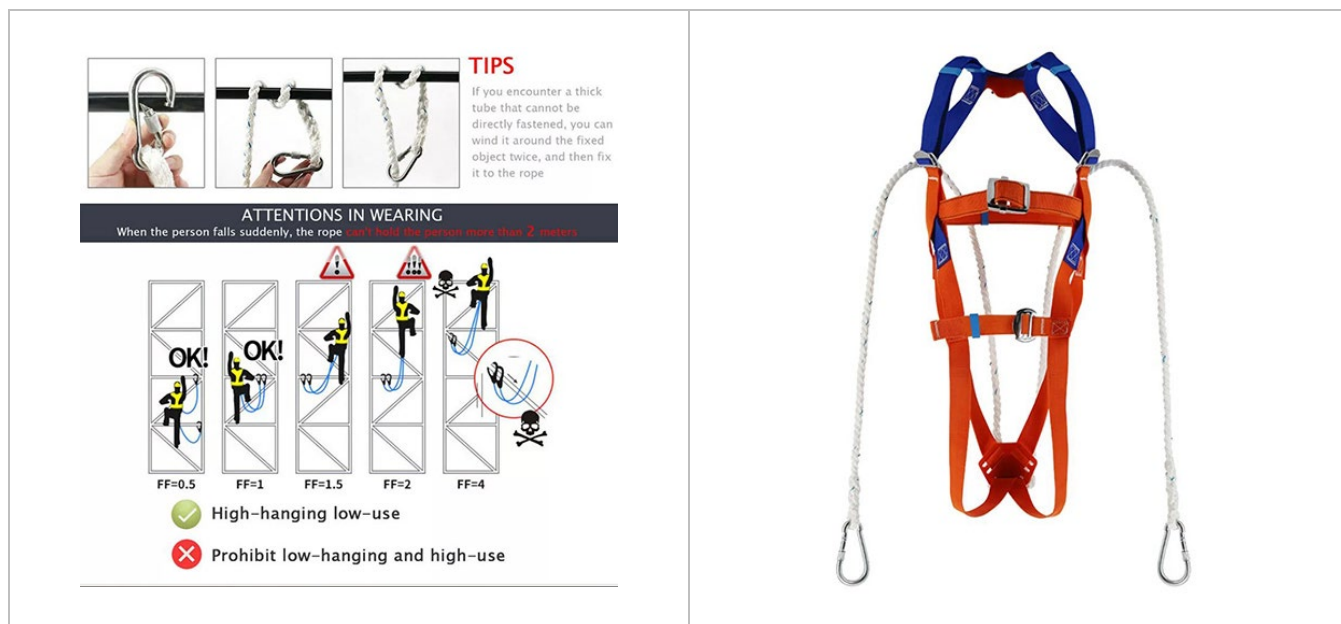
### **3. Σύστημα προστασίας από πτώση κινεζικής προέλευσης**

Το προϊόν δεν διαθέτει απορροφητή ενέργειας, τα караμπίνερ είναι ακατάλληλα, οι δακτύλιοι στο πλεγμένο σχοινί είναι πολύ χαλαροί και μπορούν εύκολα να λυθούν, τα караμπίνερ σπάνε εύκολα. Ο χρήστης μπορεί επομένως, σε περίπτωση πτώσης, να υποστεί σοβαρούς τραυματισμούς.

Το προϊόν δεν συμμορφώνεται με τον Κανονισμό για τα μέσα ατομικής προστασίας (ΜΑΠ) ούτε με τα ευρωπαϊκά πρότυπα EN 354, EN 361, EN 362 και EN 363.
